汶川地震灾后调研和损失评估

赖涛 博士

项目经理，AIR 环球公司，波士顿，美国麻萨诸塞州

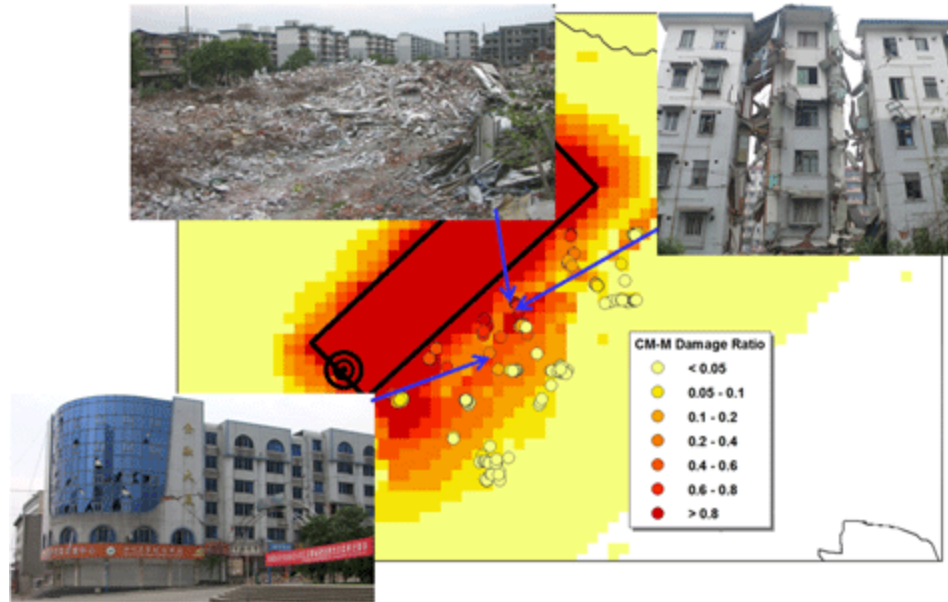
如果建造合理，多层约束砌体房屋应当能够承受中小型的地震。然而，当遭受到像汶川地震这样的剧烈摇晃时，多层约束砌体房屋的墙体容易出现对角穿墙裂缝，这些裂缝导致一些较旧和不规范的建筑物彻底坍塌，也致使一些较新的建筑物无法居住，如图四中右上角的照片⁵。图四的背景色是AIR地震模型在震后一天对多层约束砌体房屋损失率的预测，那些小圆圈就是这次调研实地观察到的损失率。

图四：多层约束砌体房屋损失率的模型预测值和观察值的比较。背景色彩是预测值，小圆圈是观察值。来源：AIR 环球。

⁵根据中国的建筑抗震设计规范，建筑物的抗震标准是小震不坏，中震可修，大震不倒。遭受像汶川这样的大地震，建筑物不坍塌就算符合抗震标准。如图四右上方显示的建筑物确实没有倒塌，但已无法居住。

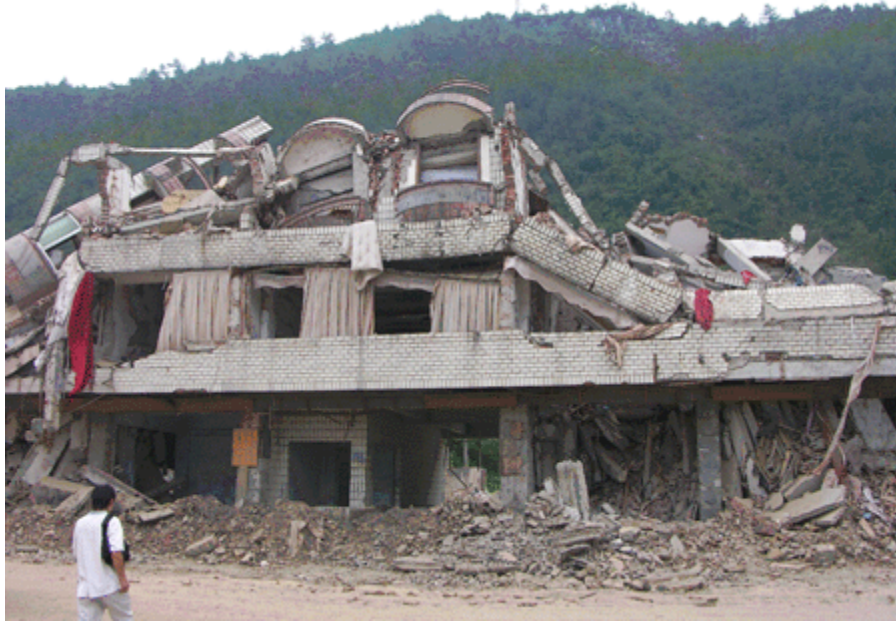
图五：混合结构类型建筑（上层是约束砌体，底层是钢筋混凝土）受损严重（此照摄于青川县）。

混合结构通常有四到六层高，其实际抗震性能比设计工程师预期的差。这类建筑的底层主要是零售商铺，采用钢筋混凝土结构以利门窗布局 and 空间利用，而上部多为约束砌体用着住宅。这类混合结构建筑在中国城镇乡村的大街上十分普遍，它既能够符合建筑学上的要求，也能缩短施工时限和降低成本。然而，在地震发生时，底层和上部结构对地动的反应不同，造成“软层”效应或过渡层（通常为第二和第三层）的应力集中，导致建筑物部分或完全倒塌（图五）。这是由于结构类型的改变，确切来说是结构刚度的突变，使得这类混合结构更为易损。

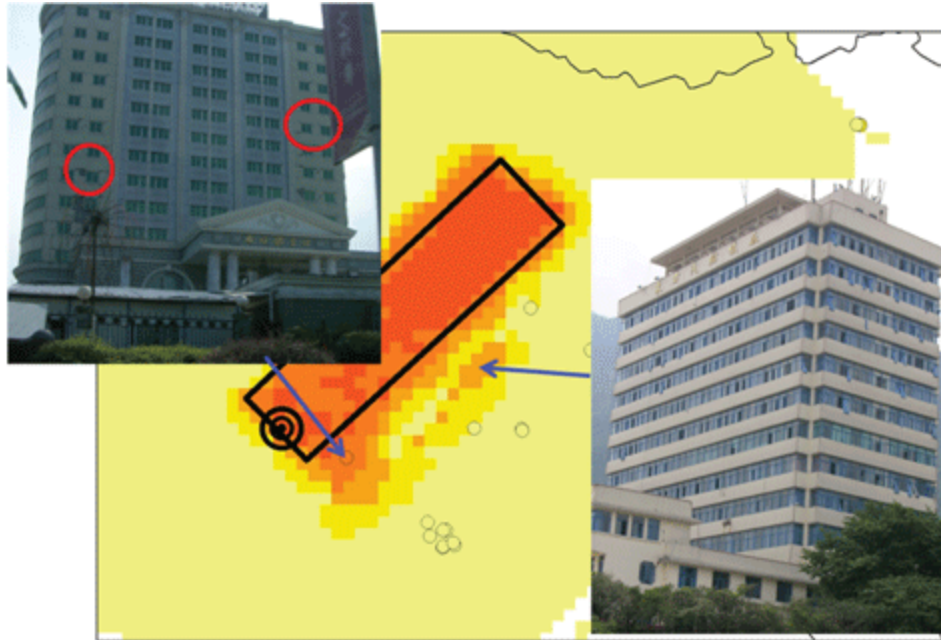
钢筋混凝土剪力墙结构在地震发生时表现最佳。对多层或高层混凝土建筑，支撑电梯的墙体能在地震时提供强大刚度以抗侧向剪力。图六中所示的两座大楼都距离地震断裂面非常近，但受到的损坏都相对很小。

图六：高层钢筋混凝土剪力墙结构损失率的模型预测值和观察值比较。背景色彩是预测值，小圆圈是观察值。来源：AIR 环球。

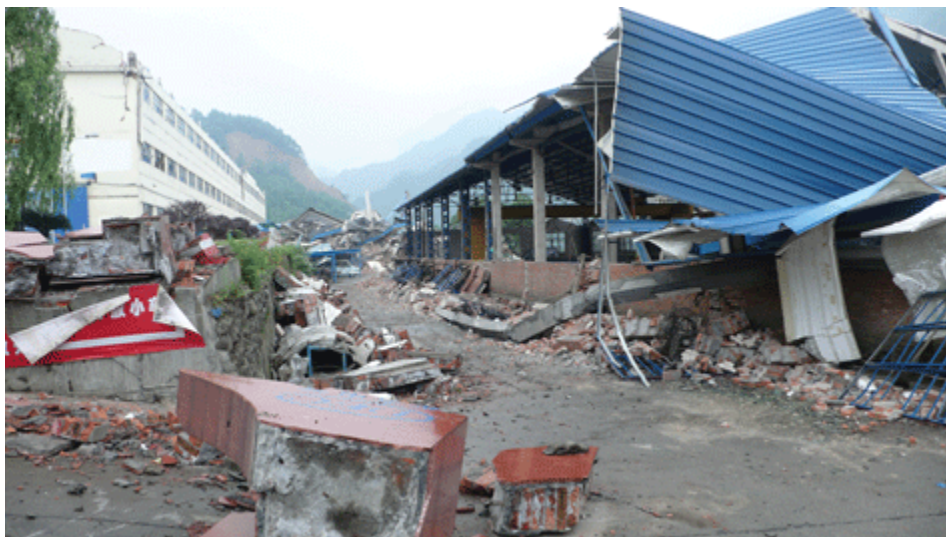
在偏远农村修建的工厂通常没有得到严格的监管，尤其是一些较小或较老的工厂。如图七右边所示，那些细小柱子显然不能为这个严重受损的工厂提供足够的侧向抗力。如果没有远处的钢架厂房，整个工厂都可能已倒塌。即便如此，倒塌的屋顶仍砸坏了下方的机器设备，该工厂很可能需要数月才能恢复部分生产。在同一图的左侧，大而新的厂房只轻微受损。这进一步证明，符合抗震设计规范的建筑物能抵御或降低像汶川这样的大地震造成的损坏。

图七：老而小的厂房（右）遭到严重的破坏，但新且大的厂房（左）在地震中幸存下来。来源：AIR 环球
